Szykując się na sekundę przestępną: **Część II** Jak sekunda przestępna wpłynie na pracę mojego urządzenia Leica Geosystems?

Przedstawiamy drugą z trzech części serii o sekundzie przestępnej (skokowej), której wprowadzenie zapowiedziano na 31 grudnia 2016 r. W pierwszej części omówiliśmy czym jest sekunda przestępna i jaki wpływ może mieć na urządzenia GNSS. W tej części postaramy się zawrzeć wszystkie informacje niezbędne do tego, aby zapewnić płynną pracę rozwiązań GPS/GNSS Leica Geosystems w czasie tego wydarzenia.

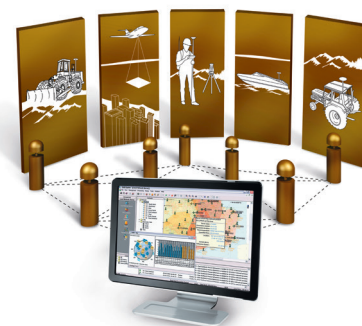
Bardzo wskazane jest, aby zaktualizować oprogramowanie [Leica GNSS Spider](#) do wersji v6.2. Wersja ta zawiera kilka istotnych ulepszeń:

Najnowsza wersja GNSS Spider v6.2 ma kilka nowych, wbudowanych funkcji pozwalających na szybkie wyszukiwanie problemów i skuteczne ich rozwiązywanie. Informacje o wprowadzeniu wersji Leica GNSS Spider v6.2 detalicznie omawiają wszystkie te nowe funkcje.

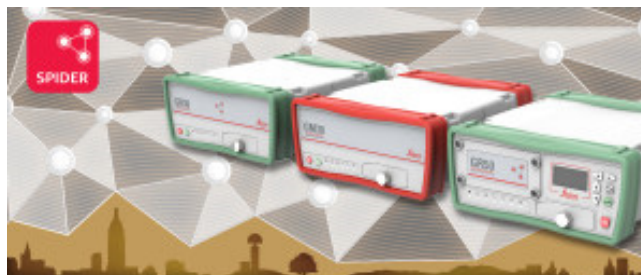
Należy odpowiednio przygotować serwis obliczeń współrzędnych. Ponieważ serwis ten używa do obliczeń współrzędnych **Leica Geo Office** (LGO), tak więc to program LGO musi uwzględniać prawidłowe wartości sekundy przestępnej obowiązujące od 01.01.2017r. Dotyczy to wszystkich wersji Leica SpiderWeb i wszystkich wersji LGO.

Aby zaktualizować informacje dotyczące wcześniejszych i aktualnych wartości sekundy przestępnej, należy zainstalować plik klucza rejestru (plik można pobrać [tutaj](#), zapisać na urządzeniu z zainstalowanym programem SpiderWeb, rozpakować i uruchomić, dwukrotnie klikając na plik *.reg). Dzięki temu w rejestrze zostaną zapisane informacje dotyczące sekundy przestępnej zarówno dla aktualnie zalogowanych użytkowników, jak i dla pozostałych lokalnych systemowych kont używających "SpiderWebLCGService". Restart serwisu nie jest wymagany. Po tych zmianach wszystkie pliki RINEX z odbiorników ruchomych zebrane przed i po zmianie sekundy przestępnej będą normalnie procedowane przez serwis obliczeniowy współrzędnych programu SpiderWeb.

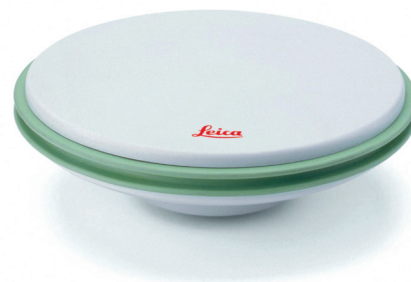
Seria Leica GRX1200 (System 1200)

Zmiana sekundy przestępnej nie będzie miała wpływu na śledzenie sygnałów GPS i Galileo na odbiornikach Leica Geosystems serii GRX1200, z zainstalowaną zalecaną wersją oprogramowania. Śledzenie sygnału GLONASS zostanie przerwane, po czym po paru sekundach podjęte na nowo.

Jeżeli urządzenie serii Leica GRX1200 było wyłączone w trakcie zmiany sekundy przestępnej, to po włączeniu i próbie użycia już po zmianie sekundy przestępnej, może mieć problem ze śledzeniem sygnałów GLONASS. Problem będzie trwał aż do momentu pobrania aktualnego almanachu - może to zająć kilka/kilkanaście minut. Inicjalizacja, czyli reset almanachu i maszyny liczącej może rozwiązać ten problem i przyspieszyć śledzenie satelit GLONASS.

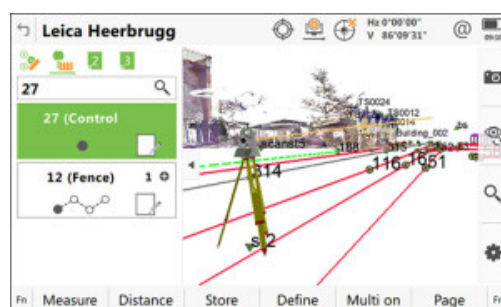
Urządzenia GS Seria Leica Viva – SmartWorx i Captivate

Przy określonej wersji oprogramowania (6.402 dla GS08, GS12 i GS08plus; 1.13(46) dla GS05 i GS06; 2.127 dla GX1200; 3.823 dla ATX1200; 6.112 dla GPS900 i GS09), zmiana sekundy przestępną nie będzie miała wpływu na jakość śledzenia satelitów GPS, Galileo i BeiDou przez odbiorniki GS Leica Geosystems. Śledzenie sygnału GLONASS zostanie przerwane, po czym po paru sekundach podjęte na nowo.

Jeżeli odbiornik Leica GS będzie używany po zmianie sekundy przestępną, odbiornik nie będzie miał problemów ze śledzeniem sygnałów GLONASS. Gdyby jednak wystąpiły jakiegokolwiek problemy ze śledzeniem satelitów GLONASS, należy zrestartować odbiornik.

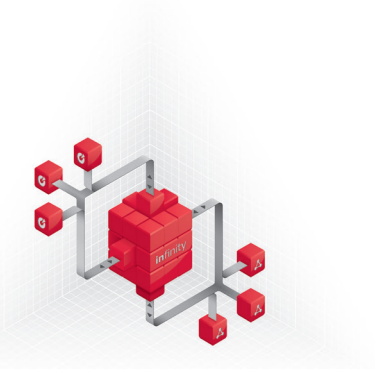
Leica Infinity i Leica Geo Office

Leica Geo Office automatycznie pobiera i przechowuje informacje na temat nowej sekundy przestępną, za każdym razem, gdy importowane są pliki mdb. Od użytkownika nie są wymagane żadne dodatkowe czynności o ile zaimportowany zostanie przynajmniej jeden zestaw danych mdb. Jeżeli

używane są wyłącznie dane w formacie RINEX, nowa sekunda przestępna nie będzie automatycznie brana pod uwagę. W takim przypadku konieczne jest zainstalowanie pliku klucza rejestru, aby informacja o nowej sekundzie przestępnej była dostępna dla LGO (plik można pobrać [tutaj](#), zapisać na urządzeniu z zainstalowanym LGO, rozpakować i uruchomić, dwukrotnie klikając na plik *.reg).

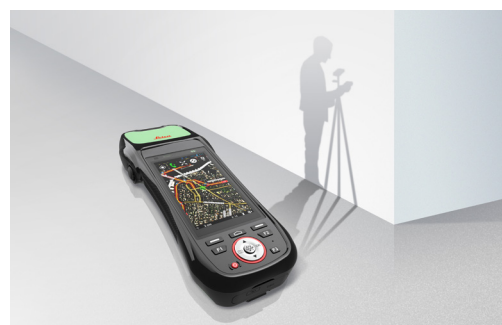
Przy określonej wersji oprogramowania (3.3 dla Zeno 5; 1.13(46) dla Zeno 10 i Zeno 15; 6.403 dla Zeno 20, CS25, CS35 plus, CS25 GNSS plus i GG02), zmiana sekundy przestępnej nie będzie miała wpływu na jakość śledzenia satelitów GPS i Galileo przez odbiorniki **Leica Zeno**. Śledzenie sygnału GLONASS zostanie przerwane, po czym po paru sekundach podjęte na nowo.

Jeżeli Leica Zeno będzie używane po zmianie sekundy przestępnej, może mieć problem ze śledzeniem sygnałów GLONASS. Problem będzie trwał aż do momentu pobrania aktualnego almanachu - może to zająć kilka/kilkanaście minut. Restart urządzenia może przyspieszyć rozwiązanie problemu ze śledzeniem satelitów GLONASS.

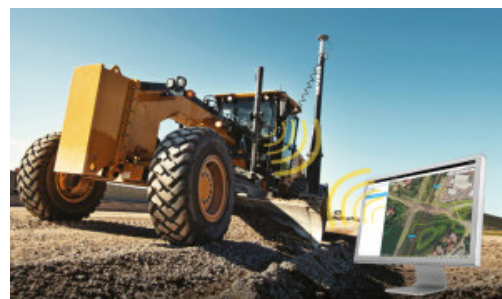
Przy określonej wersji oprogramowania (3.0.4 dla iCON gps 60 i iCON gps 80), zmiana sekundy przestępnej nie będzie miała wpływu na jakość śledzenia satelitów GPS, Galileo i BeiDou przez odbiorniki Leica iCON. Śledzenie sygnału GLONASS zostanie przerwane, po czym po paru sekundach podjęte na nowo. Jeżeli Leica iCON będzie używane po zmianie sekundy

przestępnej, odbiornik może mieć problem ze śledzeniem sygnałów GLONASS. Problem będzie trwał aż do momentu pobrania aktualnego almanachu - może to zająć kilka/kilkanaście minut. Zresetowanie almanachu może przyspieszyć rozwiązanie problemu ze śledzeniem satelitów GLONASS. Procedura ta w urządzeniach tej serii wygląda następująco: Ustawienia > Konfiguracja systemu > Opcje resetu > Reset almanachu.
