Renovación segura de las esclusas de los barcos

por Heiner Gillessen y Uwe Sowa

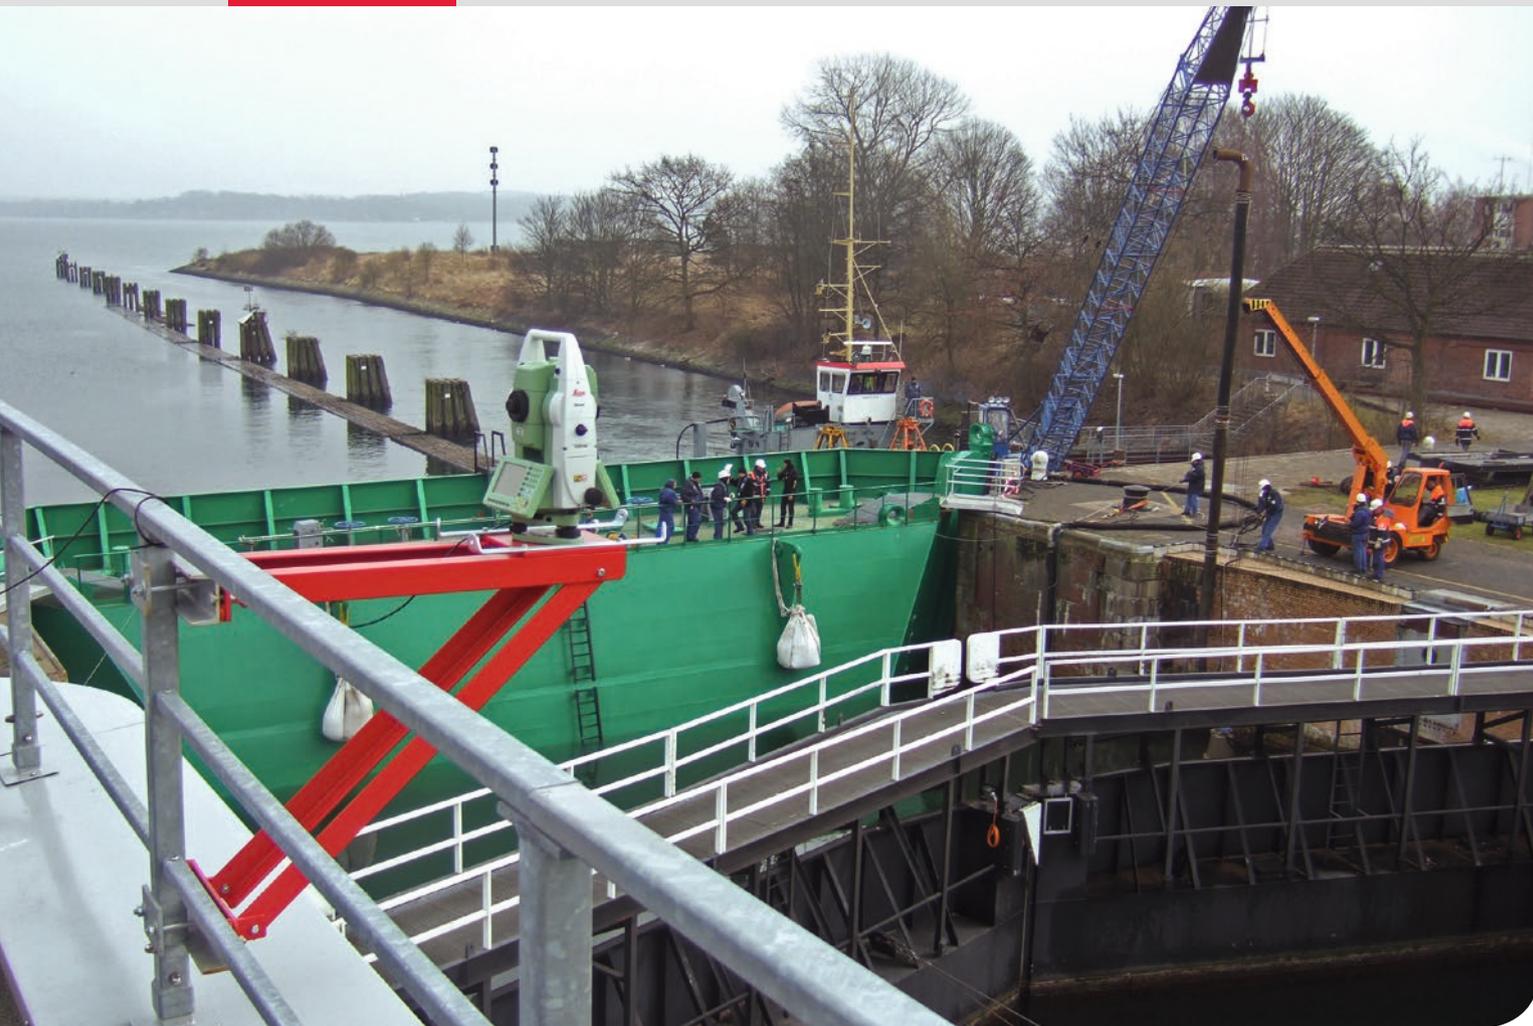
■ Una estación total de Leica Geosystems realiza mediciones para observar los posibles movimientos de la pared de la cámara.

Se instaló la estación total Leica TCRP1201 conectada con el software de control Leica GeoMoS para la recogida y el procesamiento de datos en la parte superior de la estación de control de la esclusa, localizada en la pared divisoria de las dos cámaras de cierre. Dado que la situación del sensor estaba en una zona sujeta a posible movimiento, se procedió con el método de control de estacionamiento libre. Esto supuso la medición de seis bases estabilizadas diferentes, y adheridas a los edificios circundantes en la zona que no estaban sujetos a movimiento para hacer posible las

mediciones de datos controlados por un programa por horas. Así se determinaron los puntos de medición de la esclusa. De este modo, los diez puntos de medición que se pueden derivar del ancho de la cámara servían de «sensores virtuales». Estas mediciones por horas en la parte norte y sur de las paredes de la cámara y el control de los niveles de agua en la cámara y los fiordos se realizaban con los programas de software de la gama altamente personalizable Leica GeoMoS. Además, las coordenadas de seis puntos base de cabezal, los tres puntos base de la cámara y los dos puntos de las cubiertas de inspección también fueron registrados. Se grabaron los valores de cada uno de los seis puntos de medición de aguas subterráneas en el norte y sur cada hora, también el nivel de agua de la cámara y el fiordo y fueron transferidos al software GeoMoS.
